D.1.- ANALISIS DE INTEGRACION EN EL PAISAJE URBANO

D-1.- ANALISIS DE INTEGRACION EN EL PAISAJE URBANO

D.1.1.- DOCUMENTACIÓN PRESENTADA

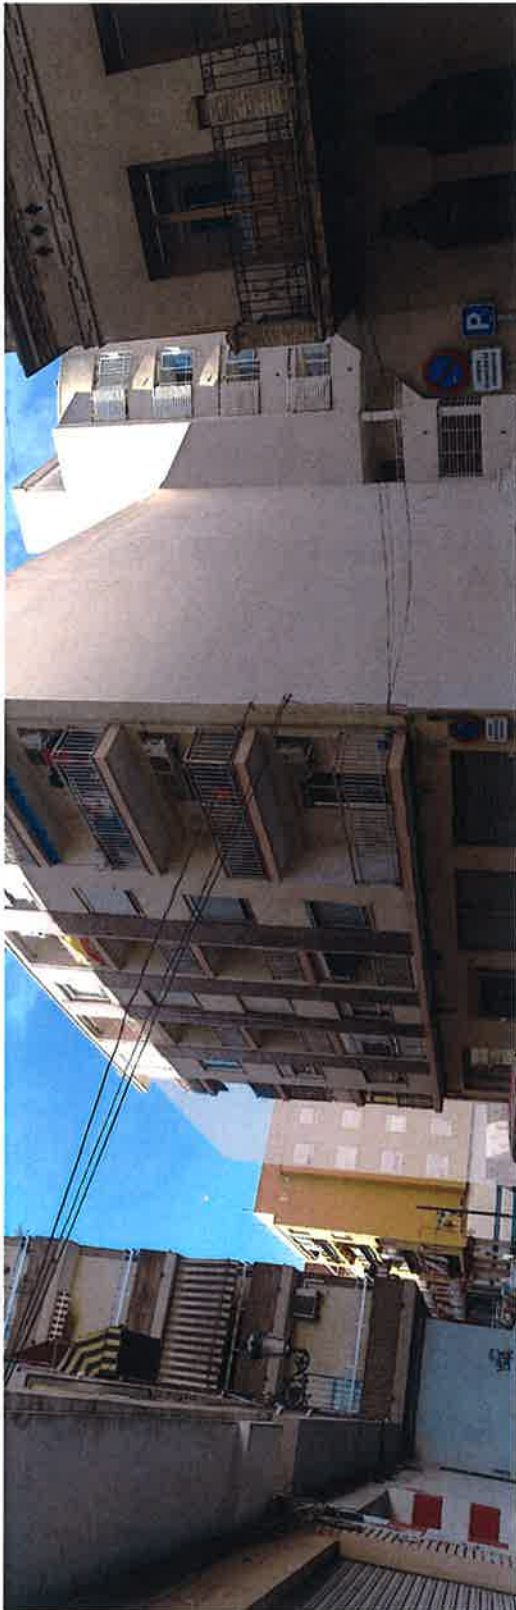
D.1.6.2.- CALLE CONSOL (I)

Desde el frente del pasaje donde se encuentra la chimenea preexistente la visión del nuevo estudio de Detalle **no varia.**

La nueva construcción materializa la esquina desde el más estricto mantenimiento del esquema de la calle corredor. Igualando exactamente las alturas de cornisa del edificio vecino y en consecuencia recuperando el plano urbano.

C/ Puede observarse aquí la nueva percepción del final de la calle Consuelo. Se puede contemplar la pésima solución urbanística dada a la medianera Norte del edificio de viviendas preexistente, condenada a permanecer indefinidamente hasta que el edificio plurifamiliar se sustituya (... O sea nunca) En lo que respecta a nuestro edificio, la continuidad con esta preexistencia es máxima (D.2.6.2. Calle Consol (I))

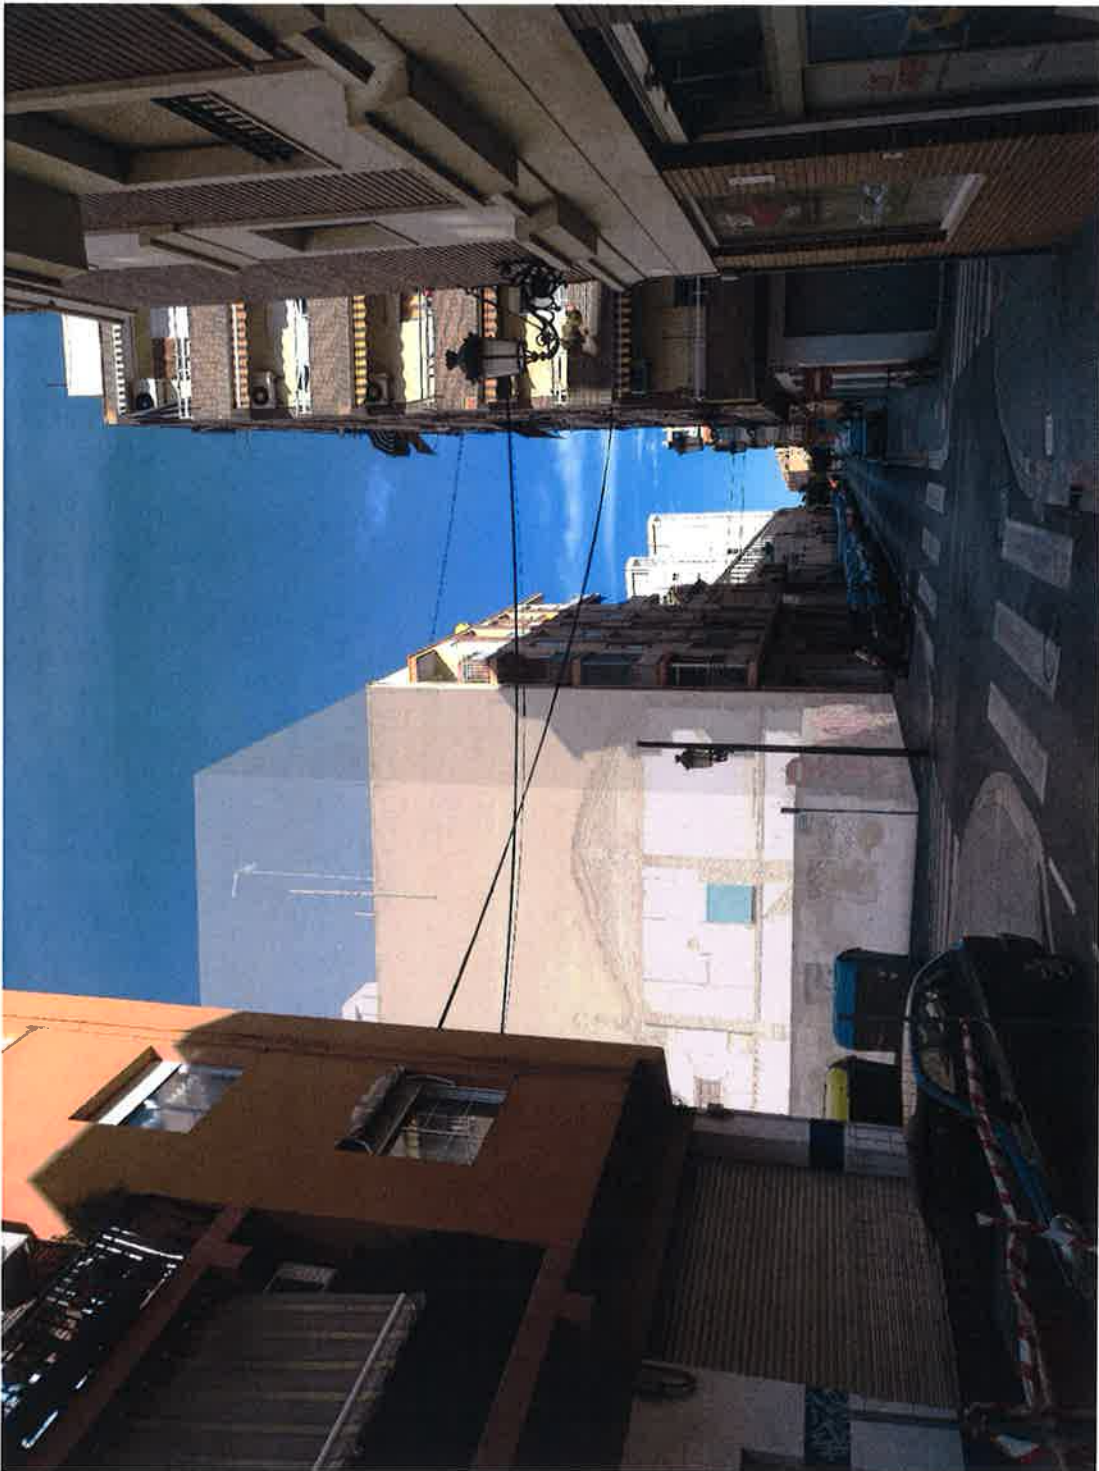
D.1.6.3.- CALLE CONSOL (II)

Al igual que en el caso anterior, la visión de la ordenación prevista en el nuevo estudio de Detalle **no varia** respecto de la existente .

D/ Manifestación del volumen construyendo la esquina del edificio desde la calle Consuelo. La continuidad con la preexistencia es total y el equilibrio urbano se completa (D.2.6.3. Calle Consol (II))

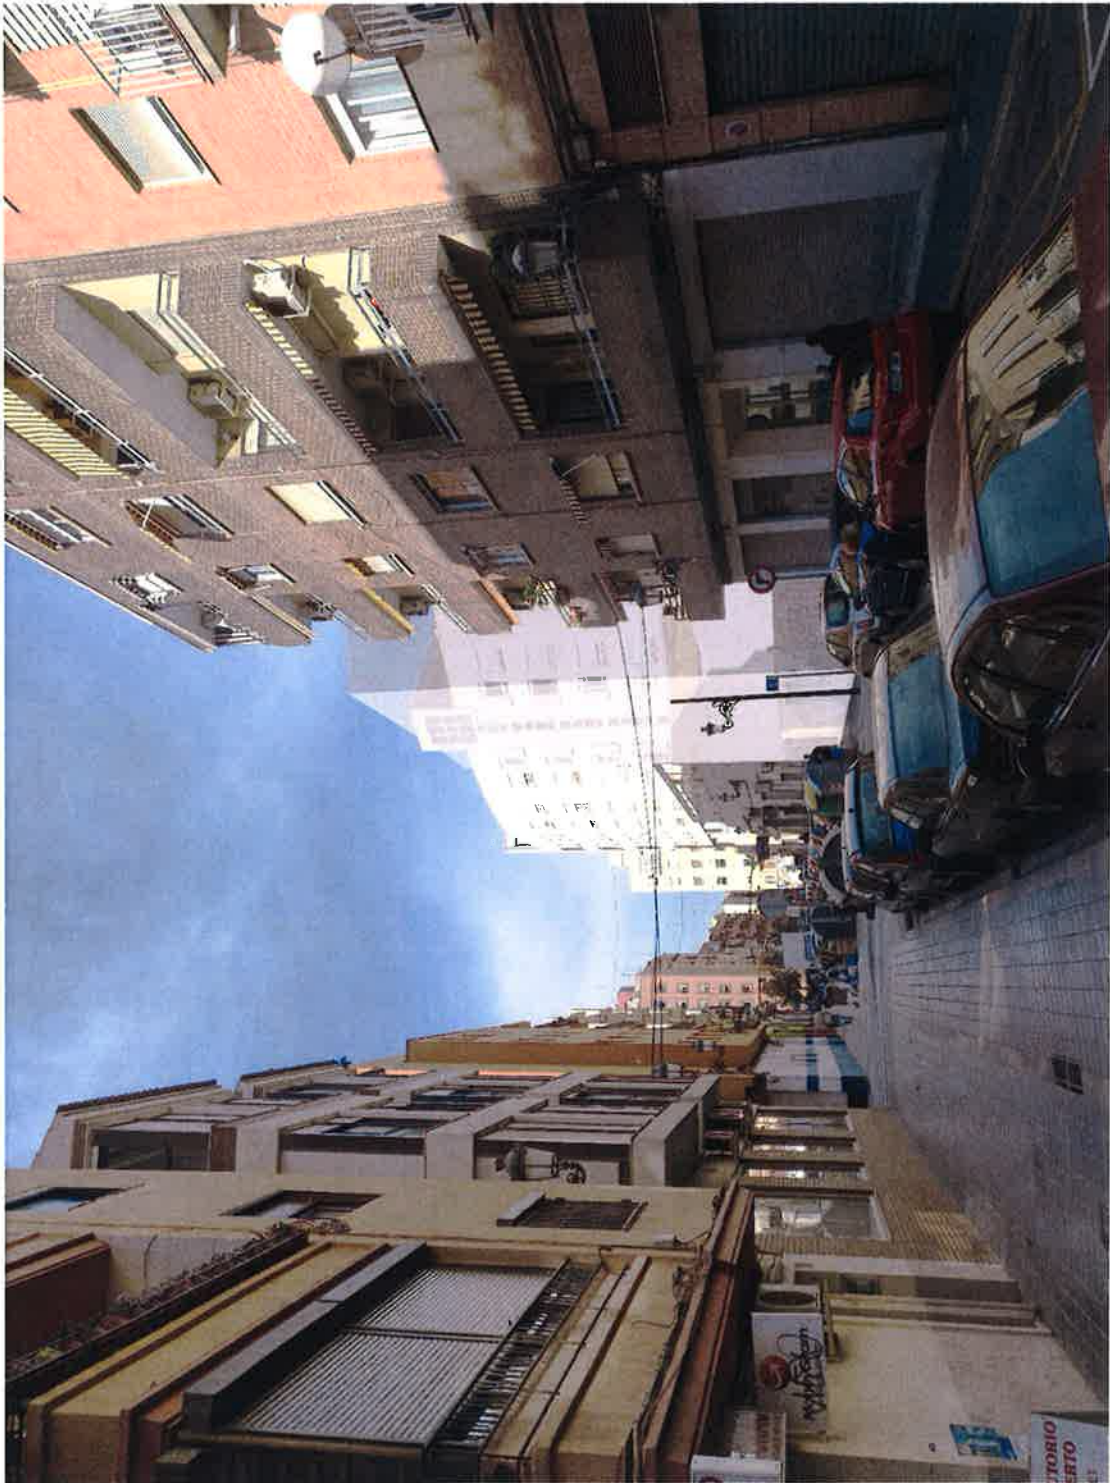
D.1.6.5.- CALLE JOSE AGUIRRE (I)

Estado actual

A/ Visión desde el centro de la calle José Aguirre, al fondo el Boulevard Serrería. Se observa la continuidad espacial obtenida para la calle-corredor, controlando espacialmente la convexidad provocada por el edificio cilíndrico de la esquina (D.2.6.5. C. Jose Aguirre (I))

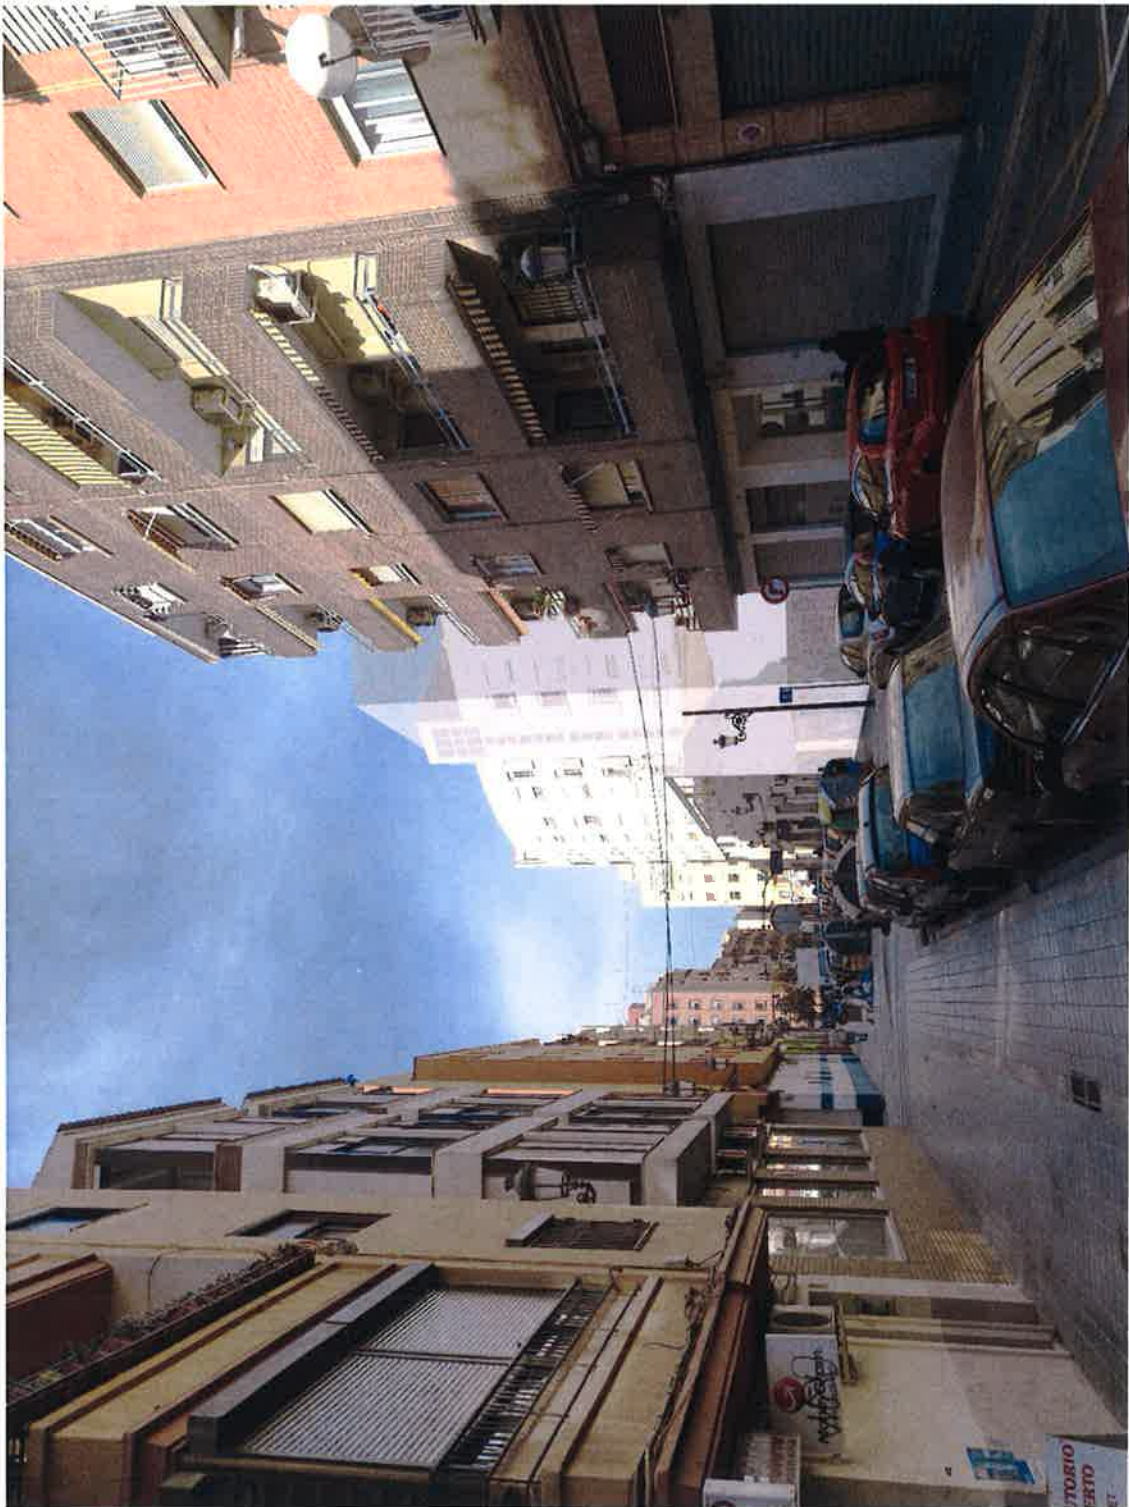
Nueva Ordenación. La edificación se retira en las plantas altas

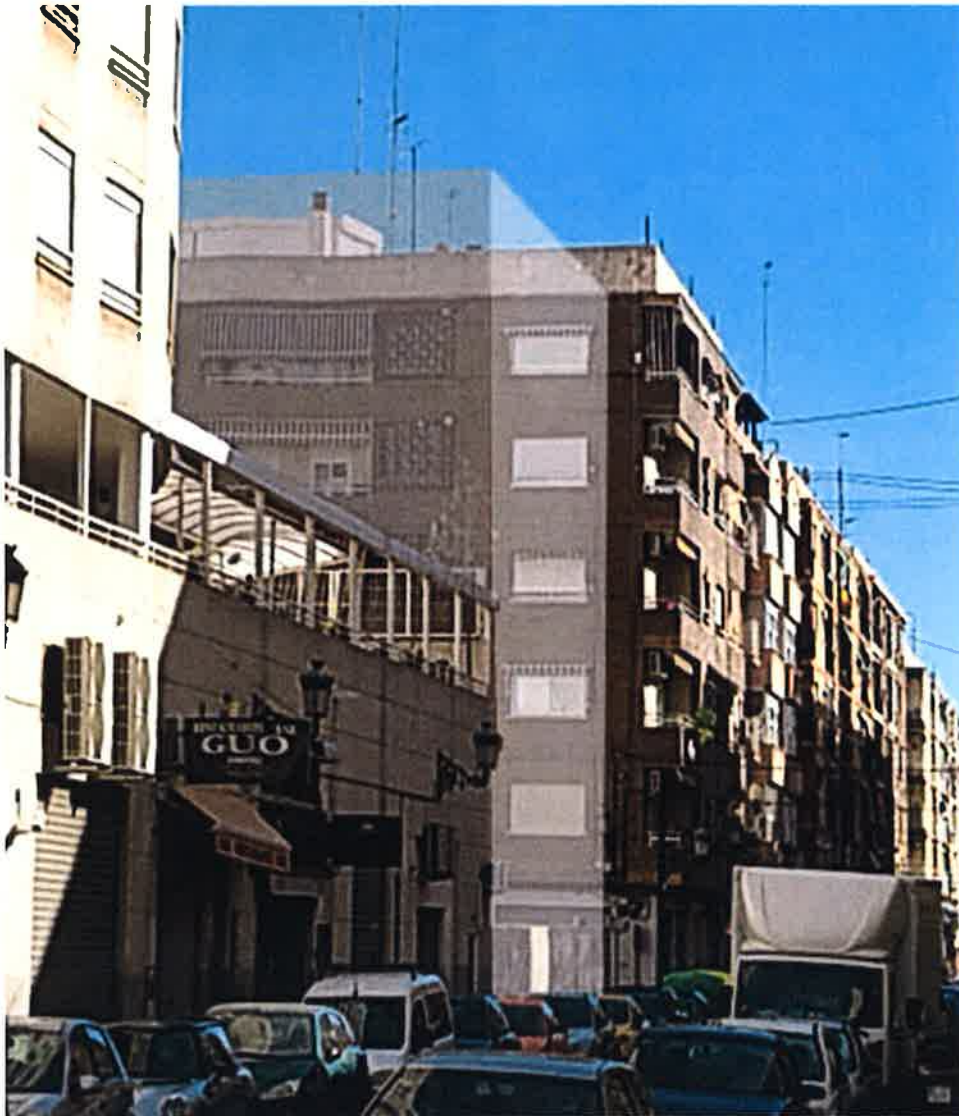
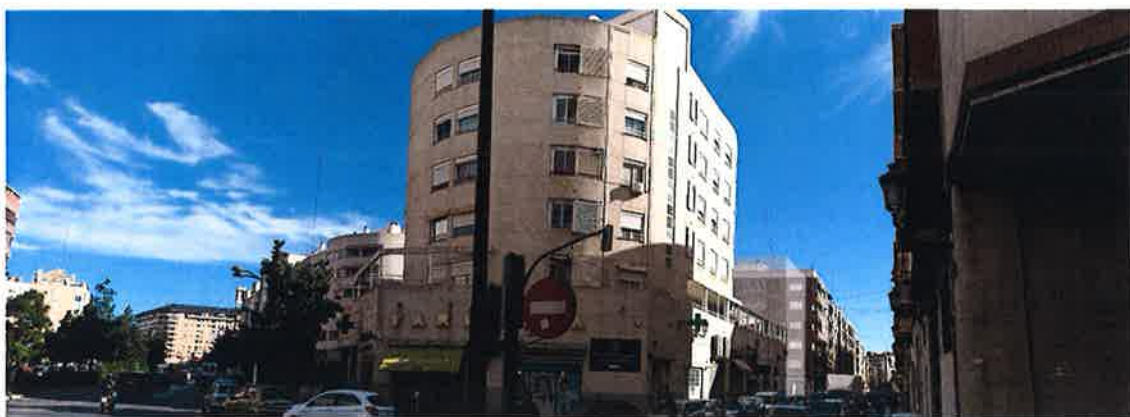
D.1.6.6.- CALLE JOSE AGUIRRE (II)

Estado Actual : Fachada vista en primer plano desde calle Serrería

B/ Visión del final de la calle José Aguirre desde el Boulevard Serrería . Este es uno de los motivos más relevantes de cara a plantear el Estudio de Detalle: conseguir un fondo perspectico adecuado desde el Boulevard Serrería. Ahora se advierte un vacío espacial

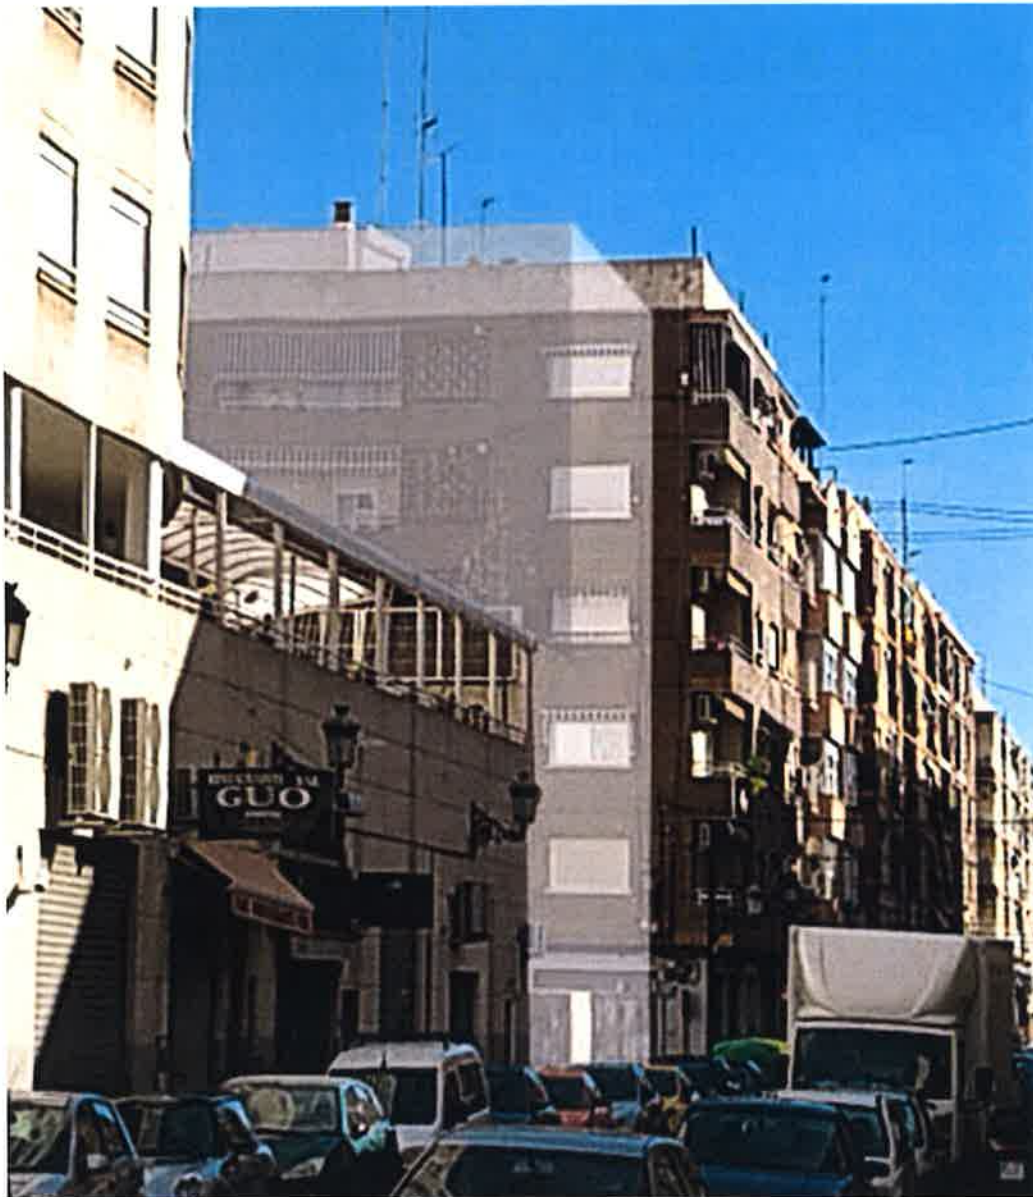
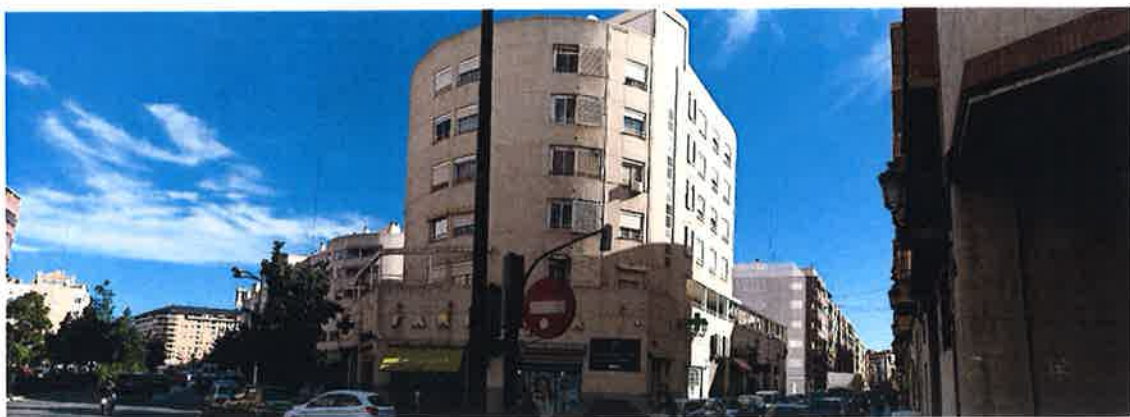
Nueva Ordenación : La fachada se retira mejorando los acabados.

La ordenación volumétrica propuesta permite leer la transición de volúmenes, encargándose el nuevo edificio de consolidar el contraste entre la secuencia cilíndrica y el continuo construido de la calle tradicional (D.2.6.6 C. Jose Aguirre (II))
