***PROYECTO DE ADAPTACIÓN EN
MATERIA DE ACCESIBILIDAD DEL
ITINERARIO HISTÓRICO DE LA
GOLA DE EL PUJOL EN LA DEVESA
DE L'ALBUFERA DE VALÈNCIA***

DOCUMENTO 1. MEMORIA

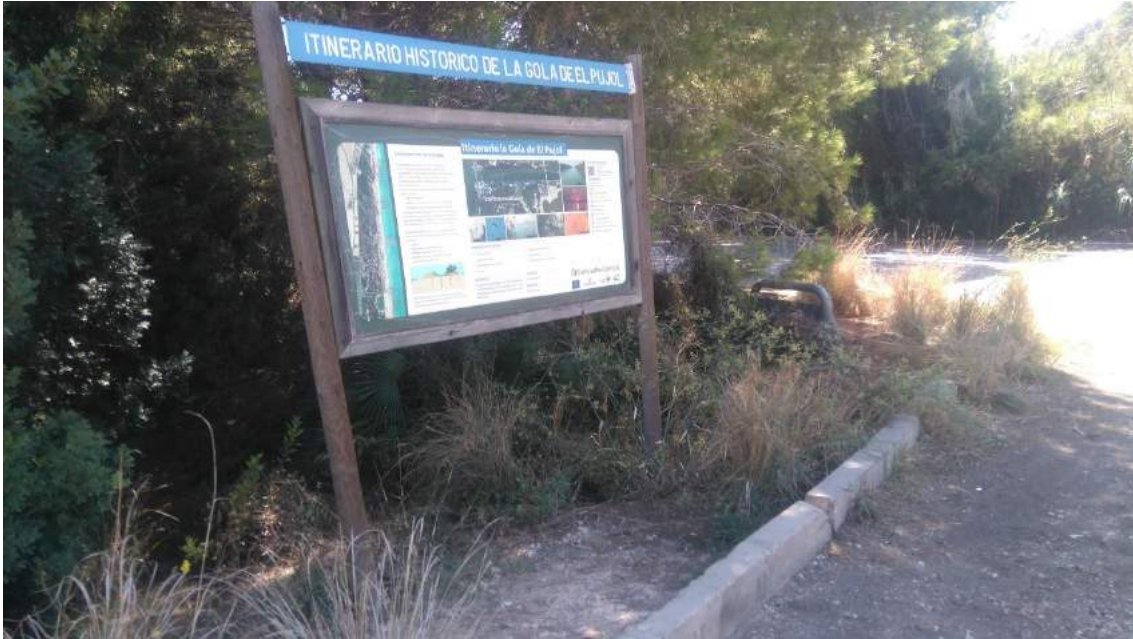
Carteles de inicio de itinerario

Existen dos: uno junto al acceso al itinerario desde la zona más cercana a la CV-500 y otro en el acceso desde el entorno del lago artificial.

La información que aportan es la siguiente:

- Nombre del itinerario
- Foto aérea de la Devesa en la que se indica el emplazamiento del itinerario
- Foto aérea de la zona de la gola en la que se señala el trazado del itinerario y las paradas existentes
- Nombres de las paradas del itinerario
- Fotografías de temática relacionada con el itinerario
- Longitud aproximada del itinerario
- Duración estimada del recorrido

Las principales deficiencias a subsanar en materia de accesibilidad son:

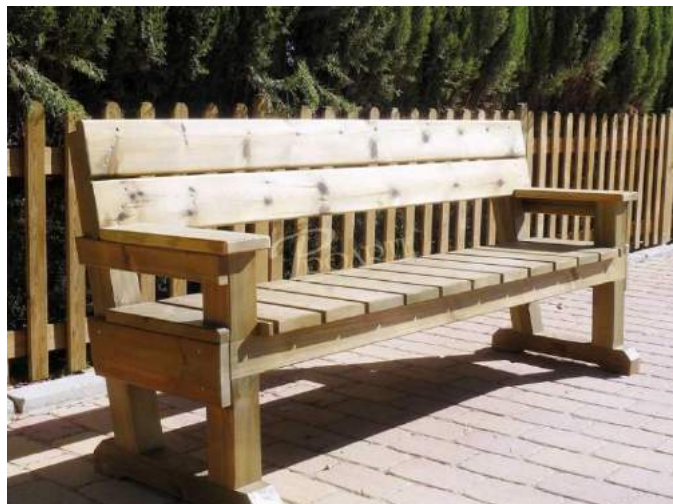
Se trata de un banco de madera cuyas características son las siguientes:

- Materiales: madera de pino tratada en autoclave
- Dimensiones:
 - Longitud total: 2,05 m
 - Altura: 0,94 m
 - Altura del asiento: 49,57 cm
 - Altura del respaldo: 40 cm
 - Altura del reposabrazos sobre el asiento: 20 cm
 - Profundidad del asiento: 40 cm
 - Ángulo del respaldo con el asiento: 101°
 - Espesor de los listones en asiento y respaldo: 3,5 cm

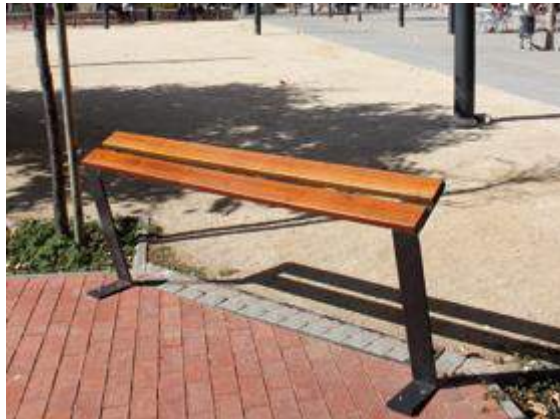
Estos elementos se componen habitualmente de dos soportes verticales firmemente anclados a la base (suelo), con una longitud de entre 70 y 75 cm desde el suelo, sobre el que se anclan unos tableros horizontales a modo de superficie de apoyo, con una inclinación aproximada de 130° con la vertical.

En la imagen siguiente se muestra un ejemplo de apoyo isquiático. Para su colocación en el Itinerario Histórico de la Gola de El Pujol se prevé un modelo similar pero completamente ejecutado en madera de pino tratada en autoclave.
